1. Introduktion og forskningsoversigt

Forskningsoversigt for kirke og kloster

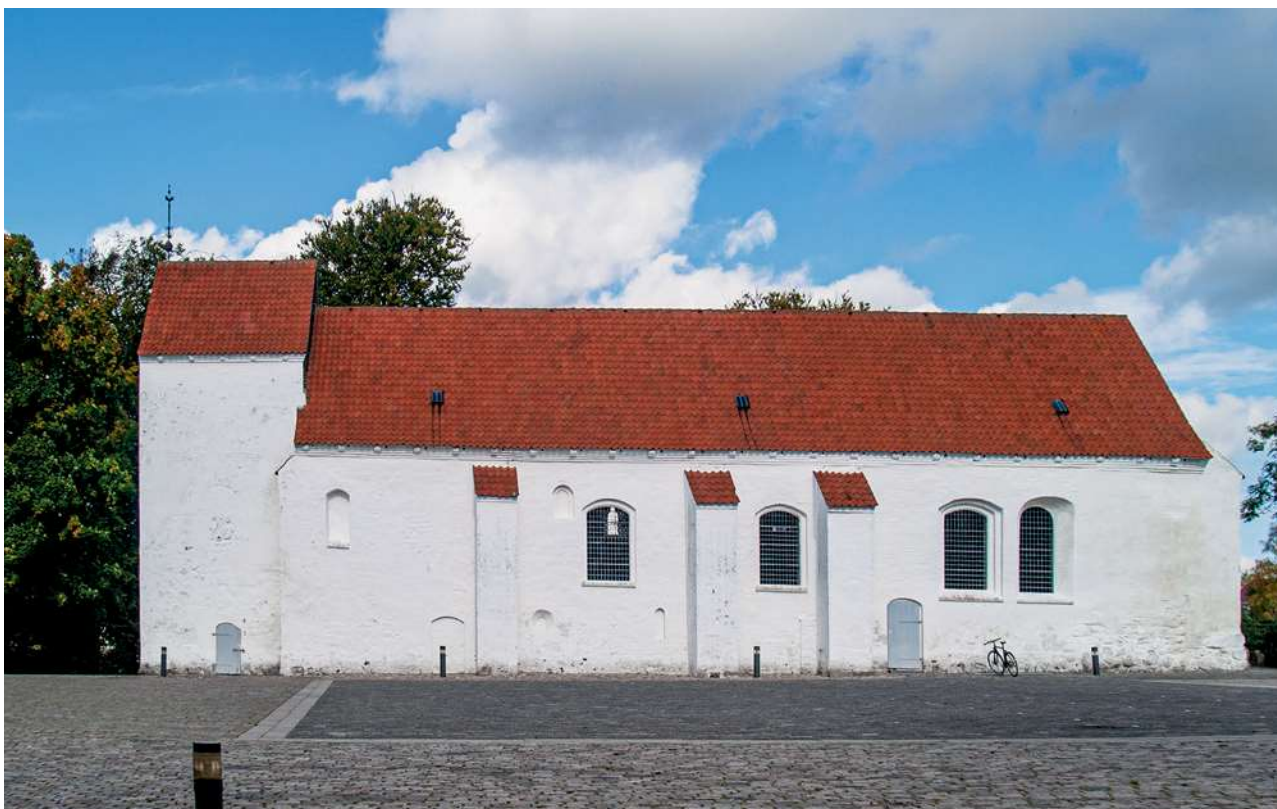
Fig. 1.1. Asmild Kirke set fra syd. Overordnet er der tale om en ganske enkel langhusbygning med et lavt tårn og et nyere våbenhus på nordsiden. Ved en nøjere betragtning ses dog mange uregelmæssigheder, der vidner om en kompliceret bygningshistorie. Foto: HKK 2012.

Asmild Kirke, der ligger på østsiden af Viborg Sønderø, er én af Danmarks ældste kirkebygninger (fig. 1.1). Samtidig er det også en kirke med en efter danske forhold meget kompliceret bygningshistorie med udvidelser, ombygninger og reduktioner, der væsentligst har fundet sted i middelalderen. Afsnittet om kirkebygningen er derfor det væsentligste kapitel i bogen, og her ligger hovedvægten på situationen i middelalderen.

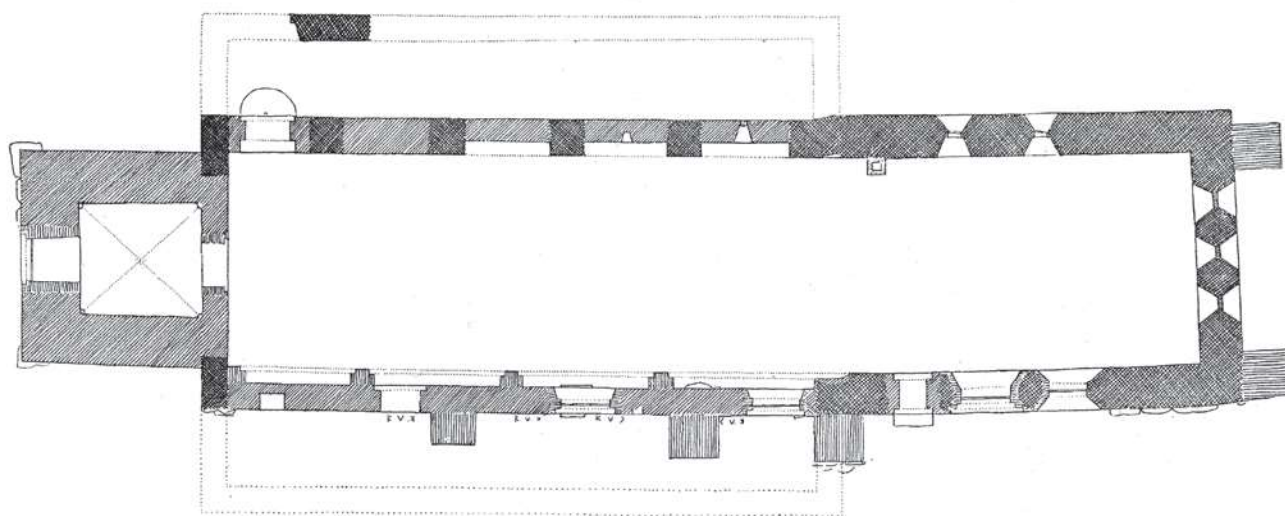
Asmild Kirke. Plan.
Maal: 1 : 200.

1. Romansk. 2. Romansk tilføjet.
3. Gotisk. 4. Gotisk tilføjet. 5. Renaissance.
6. Barok. 7. Moderne.

Fig. 1.2. Villh. Lorenzens grundplan af Asmild Kirke. Tolkningen af kirkens mange byggefaser er angivet med forskellige skraveringer. Planen er udført længe før, de grundlæggende udgravninger blev sat i værk. Opmåling: Charles Christensen, efter Lorenzen 1929.

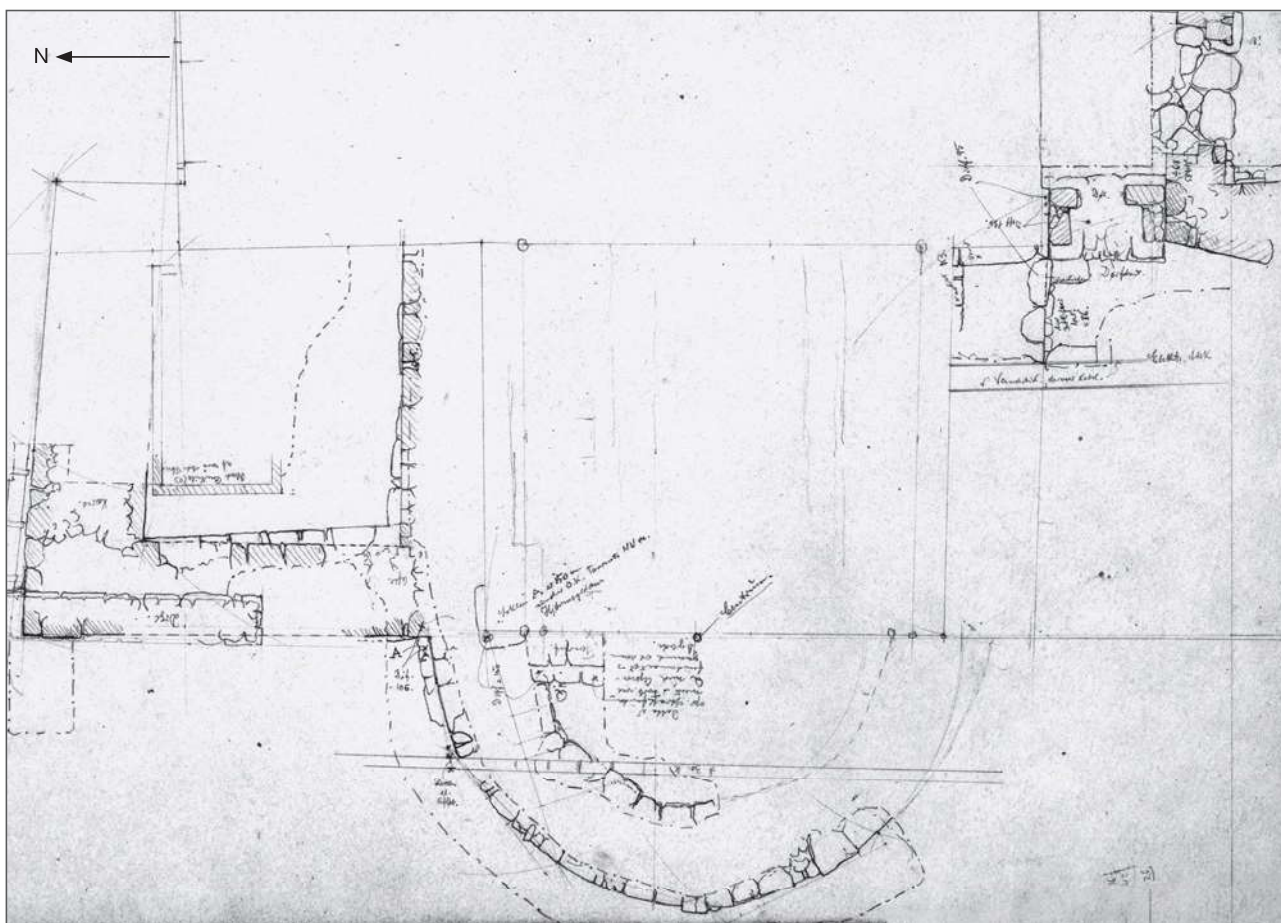
Fig. 1.3. Plan af C.G. Schultz' udgravning 1948. Opmålingen viser, hvor meget Schultz fik undersøgt i sin første udgravningskampagne. Opmåling: C.G. Schultz 1948, Nationalmuseet.

I årene 1948, 1950 og 1953 foretog C.G. Schultz fra Nationalmuseet en lang række undersøgelser i og omkring Asmild Kirke. Udgravningerne ændrede helt opfattelsen af kirken. Mest afgørende var undersøgelserne i 1948, hvor det viste sig, at sideskibene var afsluttet med apsiser mod øst og mere væsentligt, at kirken havde haft et vestværk med et vestkor med apsis flankeret af to store tårne (fig. 1.3). Resultaterne blev kortfattet publiceret efter en udgravningskampagne i 1950.⁵

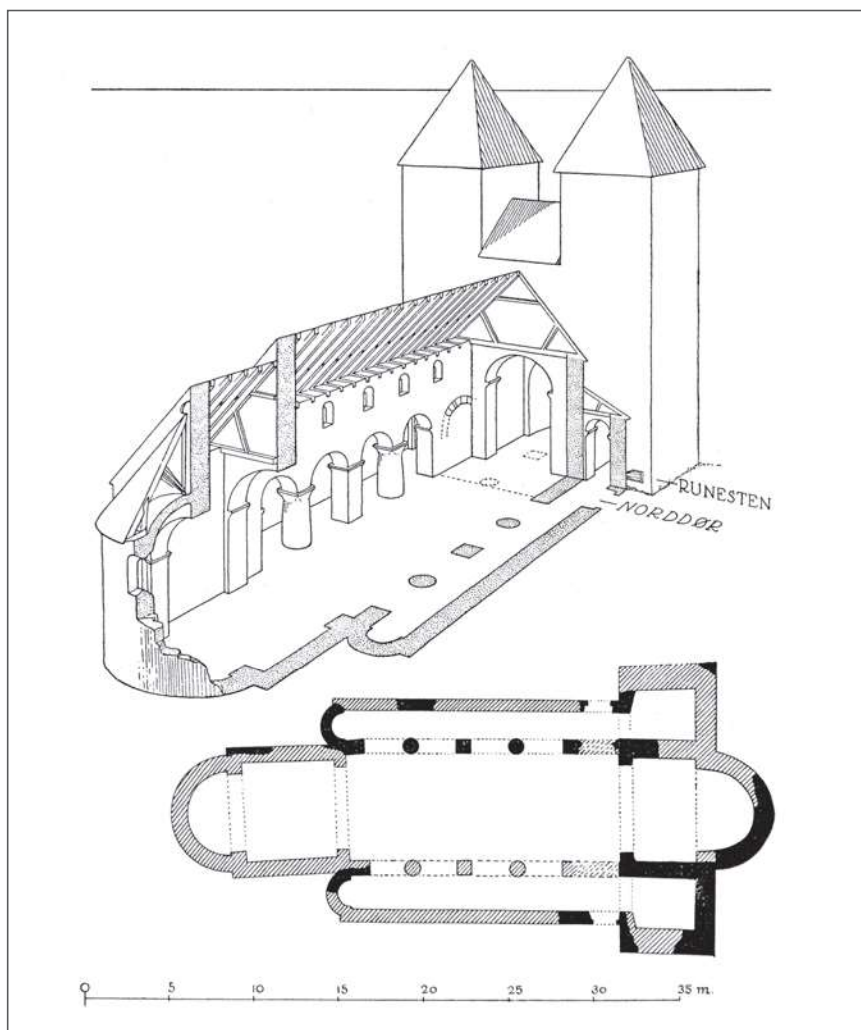
Fig. 1.4. Rekonstruktion af kirken med kik ind i det indre og en grundplan, sådan som Schultz tolkede situationen i 1951. Han opfattede kirken som et resultat af en enkelt byggefase, men havde problemer med de mulige rester af en bue i det vestligste fag, der ses indtegnet på snittet. Tegning: C.G. Schultz 1951, Nationalmuseet.

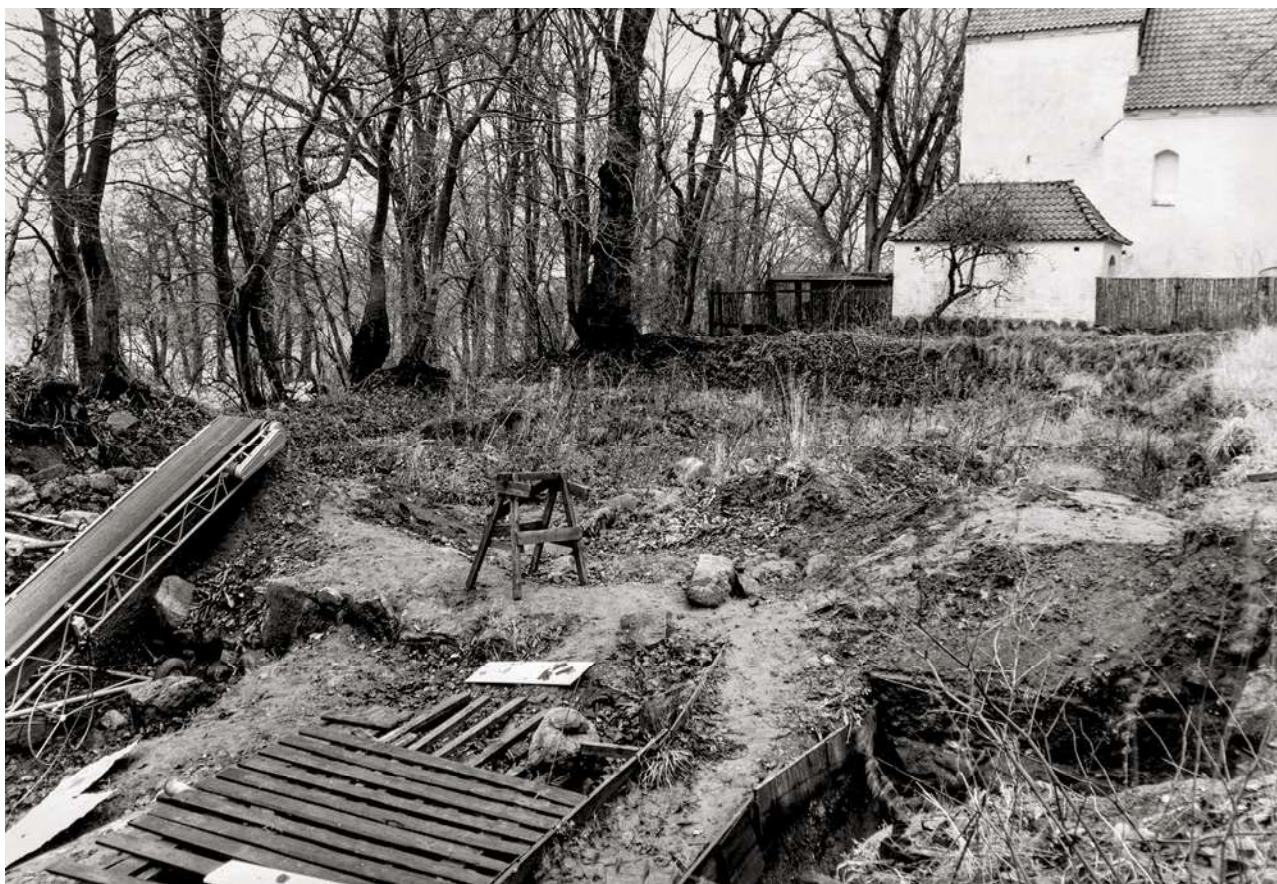
Fig. 1.5. Sidste fase i udgravningen af klostrets vestfløj. Brædderne i forgrunden dækker over den udgravede brønd. I baggrunden foran kirken ses et ligkapel, der blev fjernet i 1973, og plankeværket, der dannede skel mellem kirkens og Asmildgårds områder. Billedet afslører, at udgravningen har fået lov til at hvile i en længere periode. Foto: Erik Levin Nielsen 1970, Viborg Stiftsmuseum.

De to udgravninger blev dog påbegyndt samtidig i sensommeren 1961, hvorefter der vist årligt blev gravet i klostertomten til og med 1968.⁸ Et par profiler ved brønden er dateret til henholdsvis 1969 og 1970 og viser en fortsat beskeden indsats på dette sene tidspunkt.⁹ Undersøgelserne fandt sted på forskellige tidspunkter af året og i varierende længder, men fortrinsvis i sensommeren og efteråret. Noget tyder på, at intensiteten i udgravningerne var stærkt afhængig af, om der var andre preserende arkæologiske opgaver i Viborgs midtby (fig. 1.5).

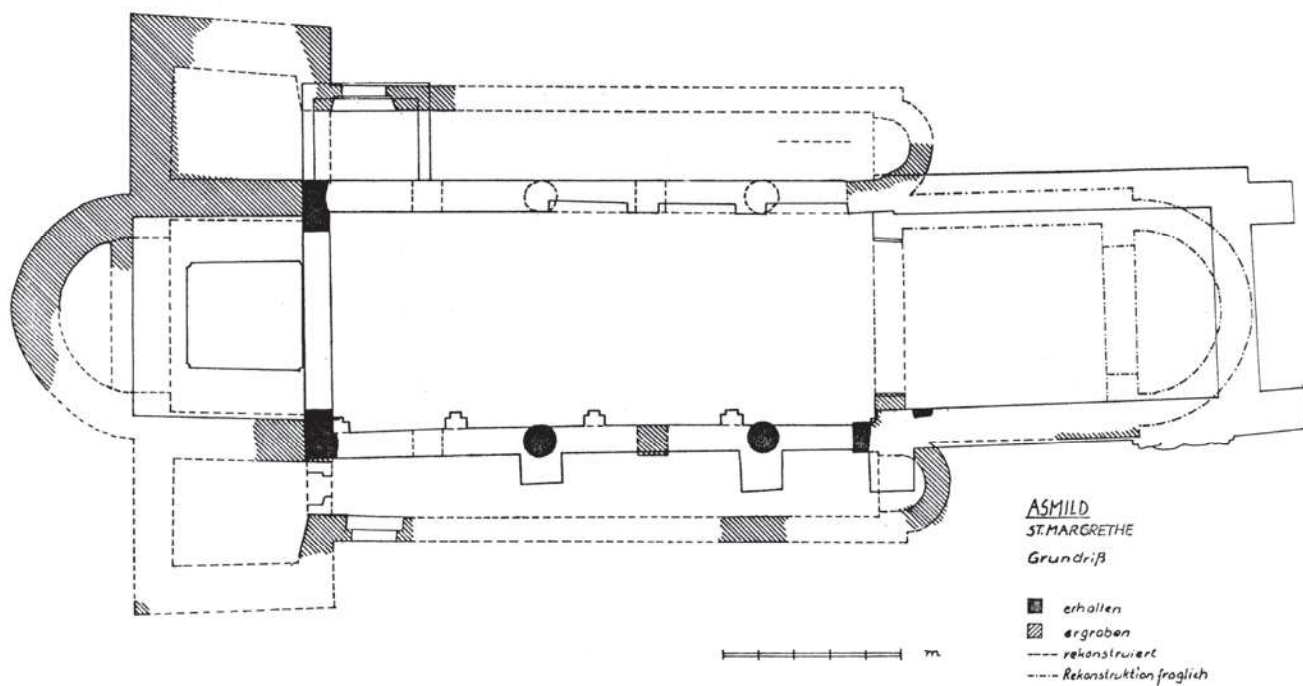
Fig. 1.6. Grundplan af den romanske Asmild Kirke ifølge Hubert Krins. Grundlæggende er det dog blot Schultz' plan, der gengives. Den er til gengæld indtegnet på en plan af den eksisterende kirke. Vedrørende den detaljerede udformning af kor og apsis mod øst er Krins lidt skeptisk, men følger Schultz. Tegning: Hubert Krins 1968.

en helhed (fig. 1.6). Han henviser dog til en tegning af Harald Langberg, hvor vestkoret tolkedes som en senere tilføjelse til erstatning for den oprindelige vestgavl.¹⁵

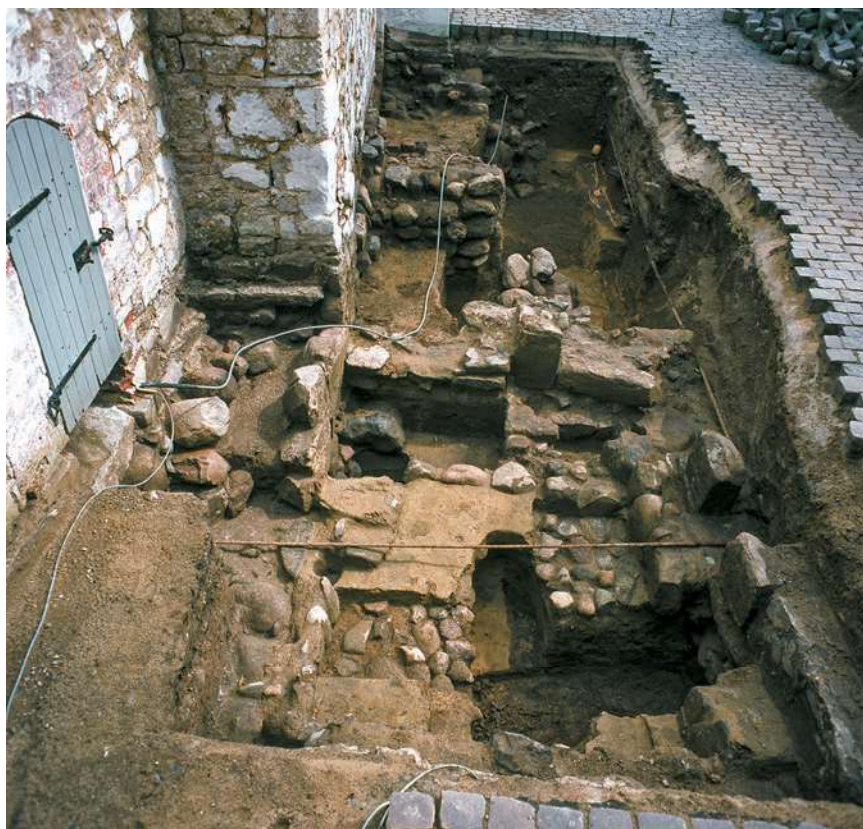
Fig. 1.7. Udgravningen i sydtårnet og søndre sideskib 1978 set fra luften. Udgravningen er stort set afsluttet. Det mørke felt i forgrunden er den grav, der tømtes i 1973. Foto: Jens Vellew 1978, Viborg Stiftismuseum.

søgelse i det søndre tårn og den vestligste del af sideskibet (fig. 1.7)

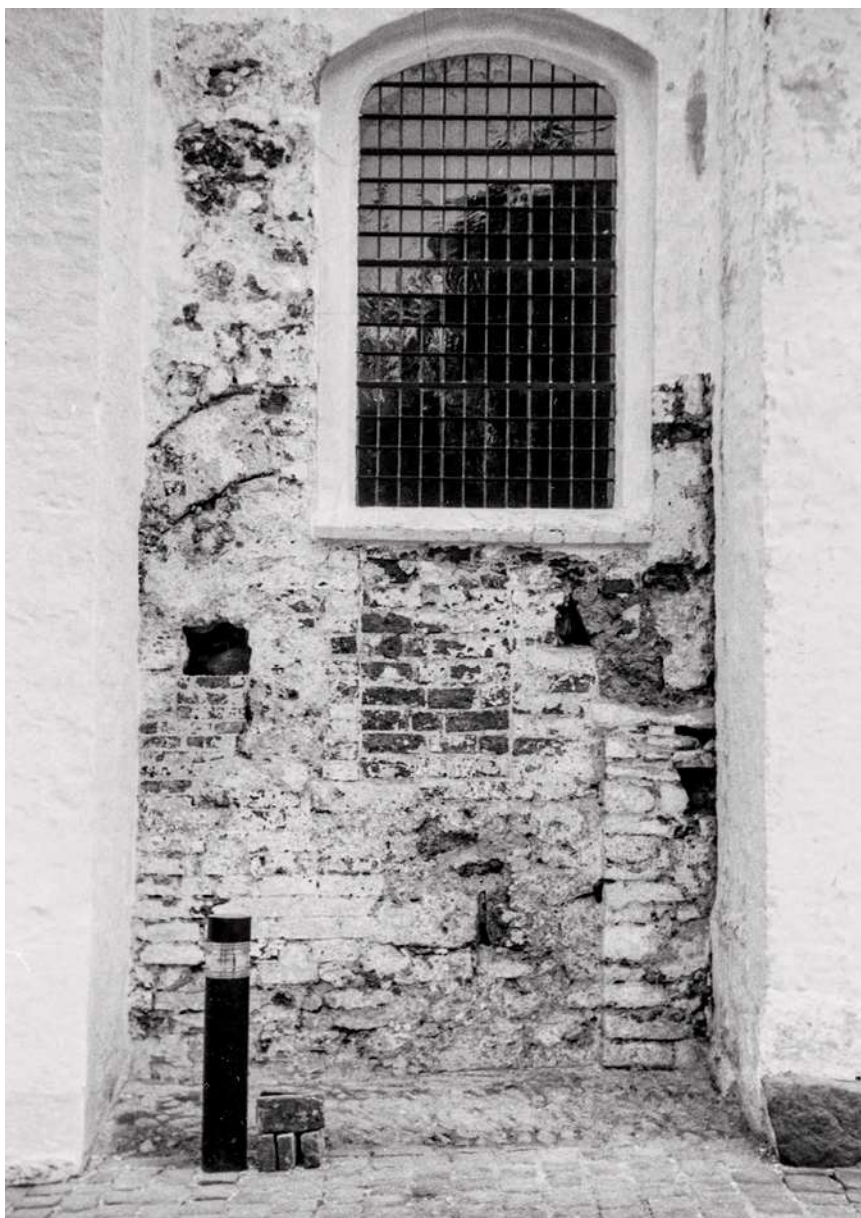
Fig. 1.8. Afbanket murværk ved skibets østligste arkade. Fjernelsen af pudsens afslører dels rester af stikket over åbningen og dels et lukket vindue i arkadens tilmuring. Foto: Jens Vellew 1979, Viborg Stiftsmuseum.

Afbankningen af pudslag blev fortsat på kirkens syd-væg og korets østgavl (fig. 1.8). Mod øst blev der gravet ned til fundamenterne, og det kunne påvises, at der ikke som tidligere tolket var sten fra en eventuel apsis, der nåede uden for den gotiske gavl. Mod syd blev afbankningen kun ført ned til nuværende terræn, så der blev ikke mulighed for at efterprøve C.G. Schultz' påvisning af det oprindelige kors sydøsthjørne. Af praktiske grunde blev der heller ikke mulighed for at foretage samme detaljerede opmåling af murværket som i 1978 (planche 2).

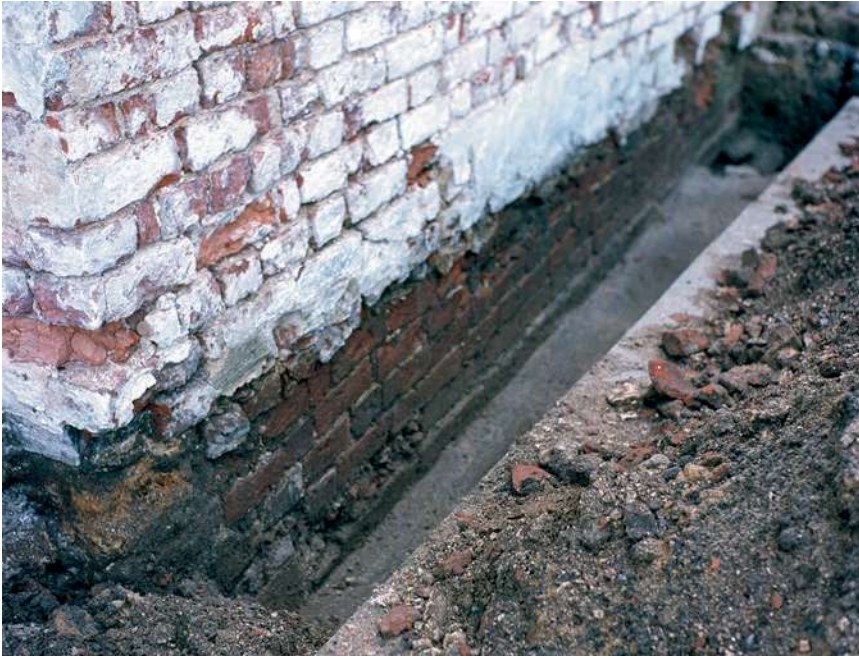
Fig. 1.9. Den nederste del af murværket i korets nordmur set fra øst. Det ses, at lige under terrænhøjde er der et spring i murværket, hvor teglstensskallen i den øvre del har sluppet murkærnen. Foto: Jens Velle 1984, Viborg Stiftsmuseum.

I 1984 kom turen til kirkens nordside, hvor pudset på koret og de tilmurede arkader blev banket af.¹⁹ Der viste sig små lidt sjuskede udførte vinduer i tilmuringen af de østligste arkader. Murværket i korets nordside var i årenes løb ikke repareret i så omfattende grad som på sydsiden. Til gengæld havde facadeskallen i den nedre del sluppet murkernen og måtte mures om. Under terræn var murværket OK, men lige over var slippet på ca. 10 cm (fig. 1.9). I en temmelig stor del af facaden fra terrænhøjde til vinduernes sålbænk blev skallen nymuret. Det er gjort meget omhyggeligt, således at kun eksperter bemærker det nye murværk.

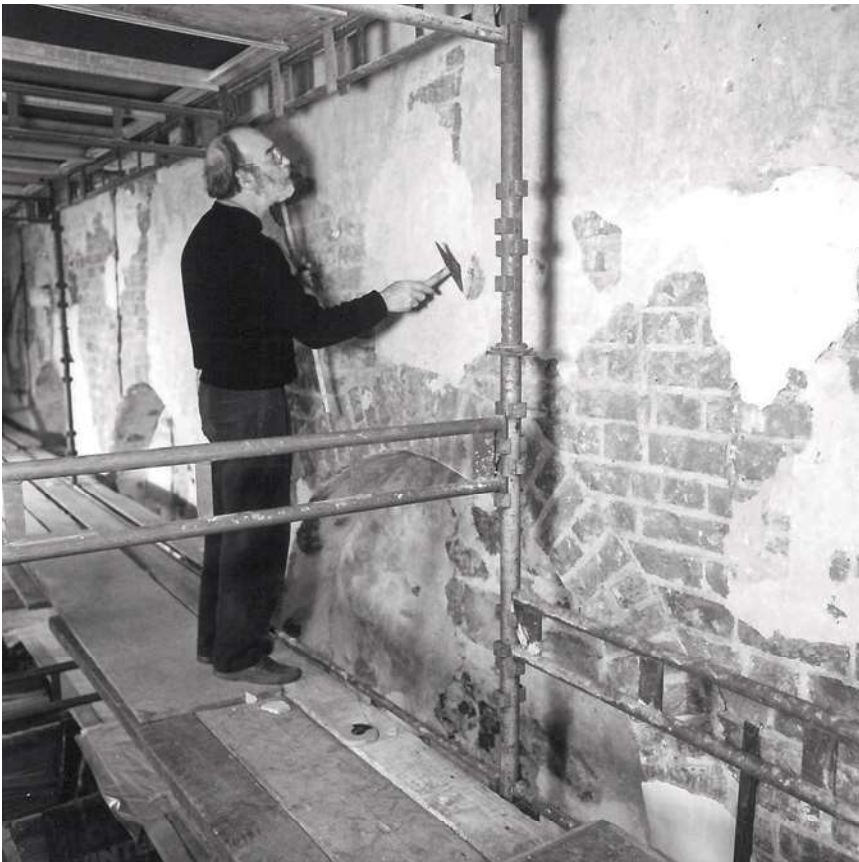
Fig. 1.10. Undersøgelsen af nordmurens inderside ved Morten Aaman Sørensen fra Nationalmuseet. Der blev ikke påvist spor efter kalkmalerier. Foto: Jens Velle 1990, Nationalmuseet.

I 1990 blev der arbejdet på skibets inderside.²⁰ Løst-siddende kalk og puds blev hugget ned (fig. 1.10). Der påvist ni bomhuller placeret i regelmæssig afstand i niveau med orgelpulpituret og frem til overgangen mellem skib og kor. Formentlig har bomhullerne været beregnet til bjælker, der har båret det middelalderlige nonnepulpitur. Det indre af kirkens nordvæg blev ved denne lejlighed opmålt.
